Dům Kalich čp. 15/7 v Litoměřicích – Posouzení stavu historického krovu
Operativní průzkum a dokumentace stavu krovu č.p. 15/7 v Litoměřicích
12/2019
Souhrnná výzkumná zpráva

Zkoumaná část objektu / Prvek Krov a podstřeší / Rizikové prvky a faktory dřevěných konstrukcí krovu	
"Název" akce / NZ Vizuální prohlídka krovu domu Kalich v Litoměřicích / Posouzení stavu krovu č.p. 15/7 v Litoměřicích	
Zpracoval (autor, instituce) PhDr. Kamil Podroužek, Ph.D., CDDKD FF UJEP	Datum akce / Datum vydání NZ 07.12.2018 / 17. 12. 2018
Označení NZ (ev. č. v archivu zpracovatele)	Místo uložení originálu NZ Sbírka SHP NPÚ ÚOP v Ústí nad Labem
Zadavatel OPD (osoba, instituce) Ing. Jaroslav Lachman, Městský úřad Litoměřice, správní odbor	Počet stran textu / Počet listů příloh 9 / 13
Charakteristika výsledků / Anotace	
<p>Střechu a věž domu č.p. 15/7 v Litoměřicích vynáší dva historicky rozdílné krovy v obrácené superpozici. Renesanční krov ze 70. let 16. století je umístěn výše a vynáší střechu věže s vyhlídkovou cibulovou bání. Valbovou střechu domu nese empírový krov z roku 1834, který je podvlečen pod krov věže. Krov věže je opřen o krov valbové střechy do bačkor na plnou vazbu ležaté stolice. V ro

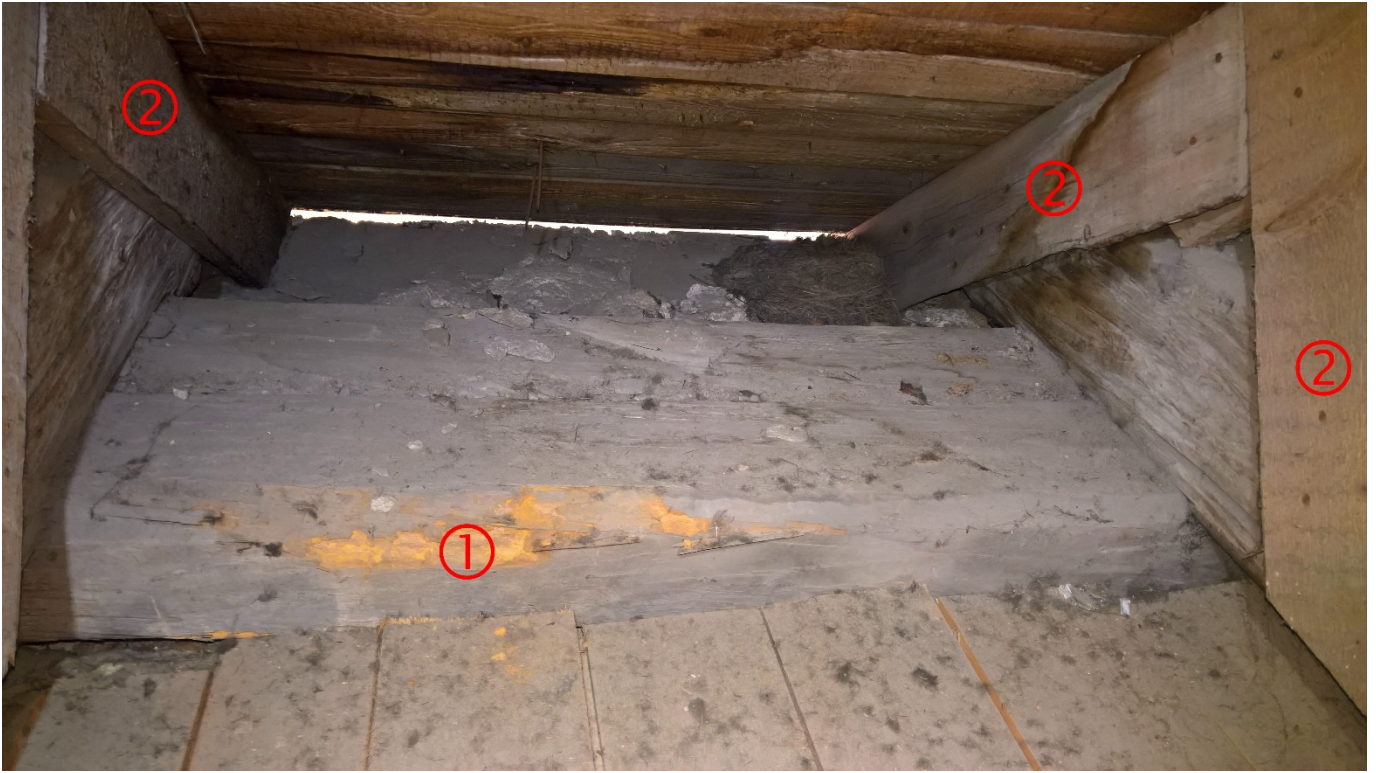
1

<p>Detaily závad Číslování detailů v textu odpovídá značení ve fotopříloze</p>	<p>2.12</p>	<ol style="list-style-type: none"> ① - napadení trámů, zejména pozednic a pat krokví tesaříkem vede snížení nosnosti trámů, deformaci jejich profilu a poklesu vazeb krovu. Napadení je lokální a je zasažena západní a jižní valba sedlové střechy domu. ② - netesařské obložky trámů z prken jsou chybným řešením zakrývajícím napadení trámů tesaříkem a dřevokaznou houbou. ③ - napadení trámů dřevokaznou houbou v místech zatékání dešťové vody. Je postižena západní valba a západní úžlabí sedlové střechy. ④ - netesařské řešení spojů vazeb krovu při výměně a doplňování prvků. Především použití nevhodného spojovacího materiálu: drátových kramlí, které trhají trámy a v tahu se deformují, a drátových hřebíků, které při namáhání nezaručují pevnost spoje a ve vlhku odreznou. Dále použití nevhodných typů spojů: spoje na sráz jsou náchylné při změně směru zatížení k usmyknutí. Použití špatné technologie těžby a skladování dřeva v doplněných prvcích krovu má za následek vznik výsušných trhlin v tělech trámů. Všechny tyto závady jsou patrné jak doplněných prvcích krovu věže, tak krovu domu. ⑤ - přeřezání tektonických prvků krovu při vkládání ocelových nosníků k vyvěšení záklopových stropů se dotklo především pozednic na východní straně krovu valbové střechy. ⑥ - pokles plných vazeb při nahrazení sloupků zděnými pilíři se projevilo na styku krovu věže s krovem valbové střechy domu. ⑦ - vyřezání a odstranění tektonických prvků krovu při vkládání mladších konstrukcí se dotklo především vazných trámů, rozpěr a vzpěr. ⑧ - podložení tektonických prvků krovových konstrukcí bačkorami a podkladnicemi na sráz, jejich přibíjení drátěnými hřebíky, či jednosměrné utahování prosti smyku dřevěnými klíny má charakter provizorního řešení havárie krovu. Vyskytuje se především na styku krovu věže
