Dům Kalich čp. 15/7 v Litoměřicích – Posouzení stavu historického krovu
Operativní průzkum a dokumentace stavu krovu č.p. 15/7 v Litoměřicích
12/2019
Souhrnná výzkumná zpráva

Zkoumaná část objektu / Prvek Krov a podstřeší / Rizikové prvky a faktory dřevěných konstrukcí krovu	
"Název" akce / NZ Vizuální prohlídka krovu domu Kalich v Litoměřicích / Posouzení stavu krovu č.p. 15/7 v Litoměřicích	
Zpracoval (autor, instituce) PhDr. Kamil Podroužek, Ph.D., CDDKD FF UJEP	Datum akce / Datum vydání NZ 07.12.2018 / 17. 12. 2018
Označení NZ (ev. č. v archivu zpracovatele)	Místo uložení originálu NZ Sbírka SHP NPÚ ÚOP v Ústí nad Labem
Zadavatel OPD (osoba, instituce) Ing. Jaroslav Lachman, Městský úřad Litoměřice, správní odbor	Počet stran textu / Počet listů příloh 9 / 13
Charakteristika výsledků / Anotace	
<p>Střechu a věž domu č.p. 15/7 v Litoměřicích vynáší dva historicky rozdílné krovy v obrácené superpozici. Renesanční krov ze 70. let 16. století je umístěn výše a vynáší střechu věže s vyhlídkovou cibulovou bání. Valbovou střechu domu nese empírový krov z roku 1834, který je podvlečen pod krov věže. Krov věže je opřen o krov valbové střechy do bačkor na plnou vazbu ležaté stolice. V ro

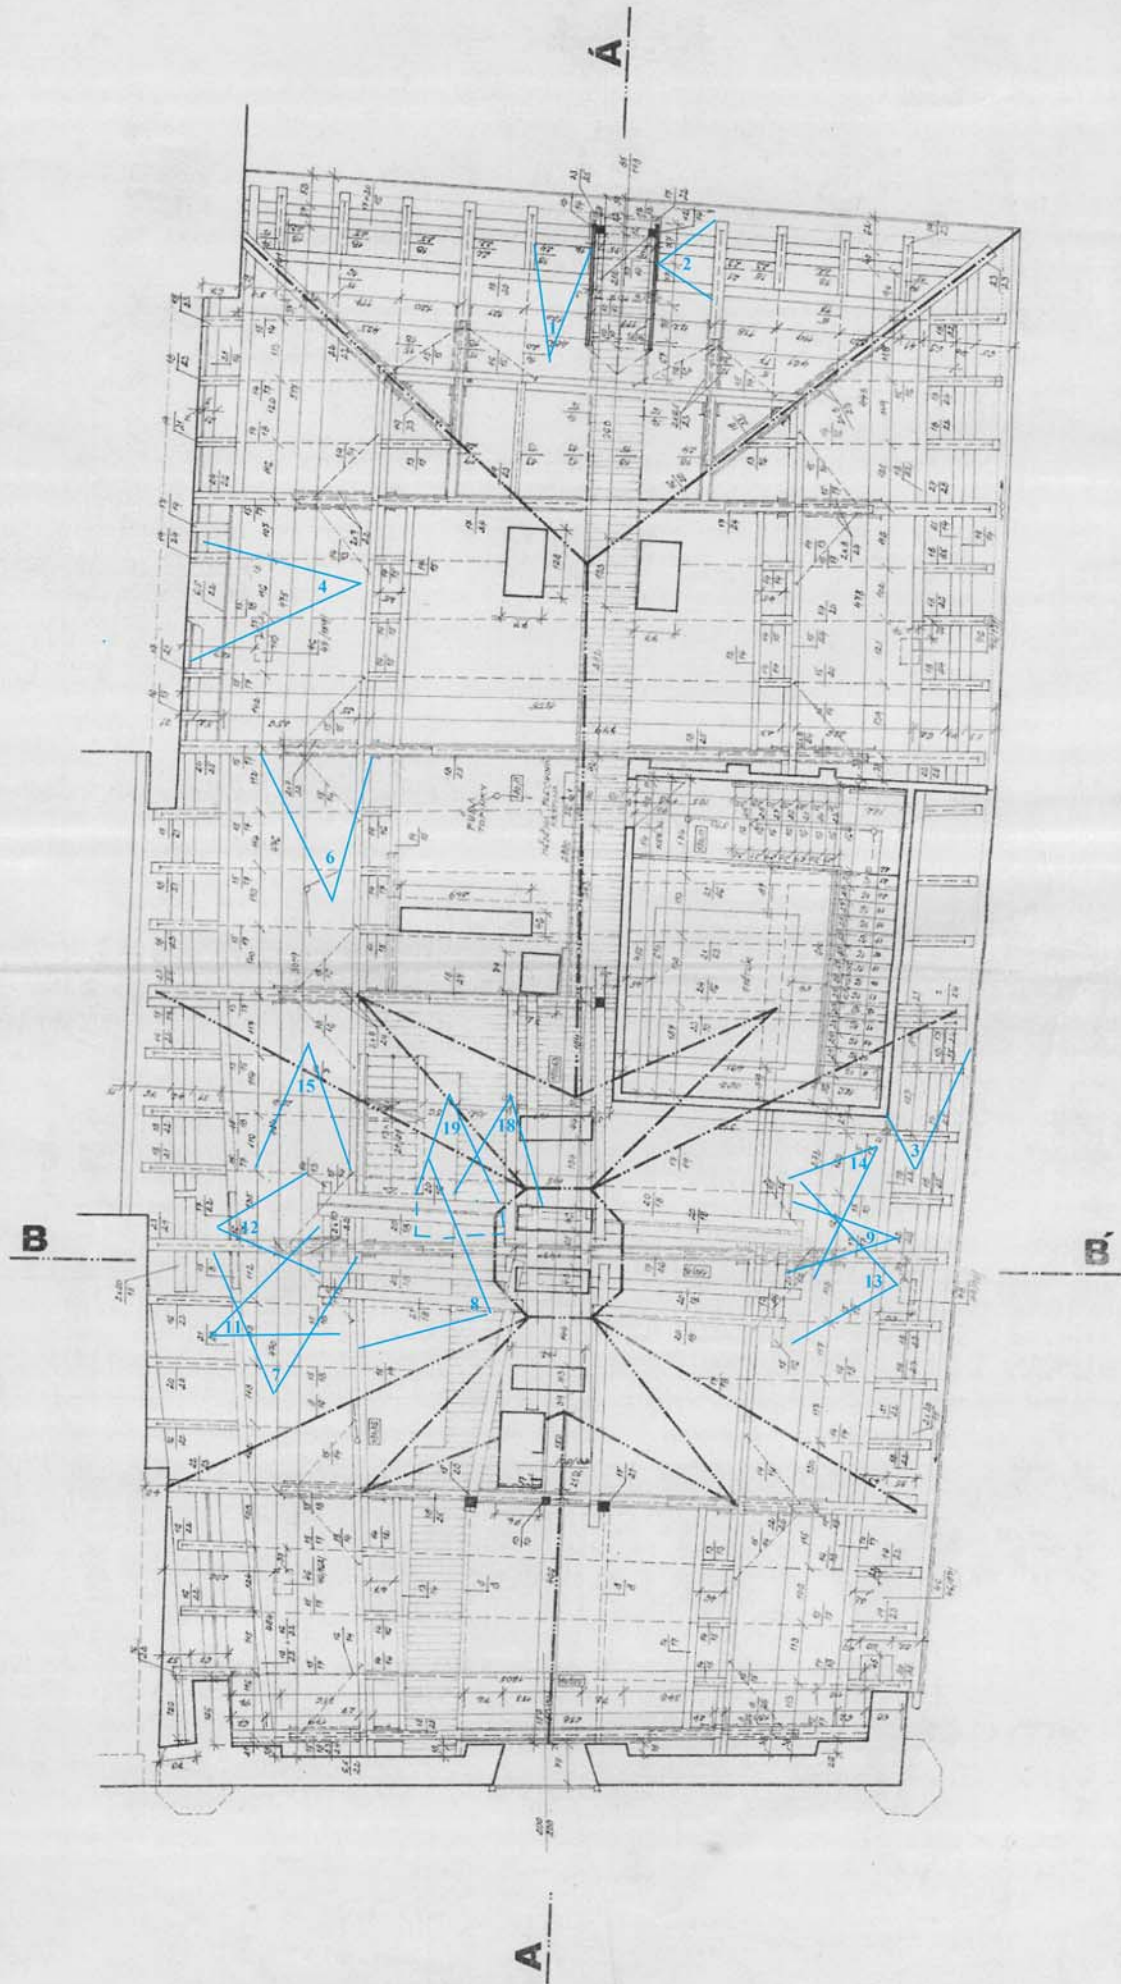
Plánové přílohy	5.00	<ul style="list-style-type: none">▪ Terénní náčrt současných závad, vyznačených do půdorysu podstřeší s promítáním nižší etáže krovu, stav krovu dle plánů SÚRPMO z roku 1967.▪ Terénní náčrt současných závad, vyznačených do půdorysu podstřeší s promítáním vyšší etáže krovu, stav krovu dle plánů SÚRPMO z roku 1967.▪ Vyznačení fotopohledů fotodokumentace do půdorysu podstřeší s promítáním nižší etáže krovu, stav krovu dle plánů SÚRPMO z roku 1967.▪ Vyznačení fotopohledů fotodokumentace do půdorysu podstřeší s promítáním vyšší etáže krovu, stav krovu dle plánů SÚRPMO z roku 1967.
Dendrochronologická analýza	5.01	<ol style="list-style-type: none">1. Štenýř krovu věže: jedle, kácena v zimě 1568/1569.2. Sloupek krovu valbové střechy: jedle, kácena v zimě 1833/34. Vzorky odebral vývrtem Mgr. M. Panáček. Datoval Ing. T. Kyncl – Dendrochronologická laboratoř Brno.
Fotodokumentace	5.02	<ol style="list-style-type: none">01 – pozednice krovu sedlové střechy pod západní valbou valbové střechy domu, napadená tesaříkem a hnilobou.02 – zhlaví vazného trámu stojky a krokve v plné vazbě krovu sedlové střechy pod západní valbou valbové střechy domu, napadená tesaříkem a hnilobou.03 – pozednice krovu pod východní valbou valbové střechy domu, přeřezané při vkládání ocelových nosníků k vyvěšení záklopového stropu.04 – zamokřené zhlaví vazného trámu valbové střechy domu, stojky a krokve v úžlabí západní valby, napadené dřevokaznou houbou.05 – netesařské řešení ztužení krovu na styku věže a východní části valbové střechy.06 – netesařské řešení ztužení těl a spojů prkny v místě napadení trámů tesaříkem.07 – chybné konstrukční netesařské řešení podepření průhybu krokve východní valby stanové střechy věže šikmou vzpěrou.08 – pokles střední vaznice ležaté stolice valbové střechy na styku s konstrukcí krovu stanové střechy věže, způsobený poklesem vazných trámů.09 – chybné řešení nasazení paty krovu věže na mladší podvlečený krov valbové střechy, totiž opřením přes bačkory, klíny a podkladnice.10 – odřezání základového roštu krovu věže a netesařské řešení opření torza krovu věže do volně podvlečených trámů, položených přes vyzdžené pilíře.11 – chybné řešení nasazení paty krovu věže na mladší podvlečený krov valbové střechy, a to opřením přes bačkory, klíny a podkladnice.12 – chybné řešení nasazení paty krovu věže na mladší podvlečený krov valbové střechy, a to opřením přes bačkory, klíny a podkladnice je druhotným mladším řešením, jak dokládají prázdné dlaby trámů roštu po

<p>osedláni pětiboké horní vaznice.</p> <p>13 – chybné chybné řešení nasazení paty krovu věže na mladší podvlečený krov valbové střechy, a to opřením přes bačkory, klíny.</p> <p>14 – chybné řešení nasazení paty krovu věže na mladší podvlečený krov valbové střechy, a to opřením přes bačkory, klíny. Bačkory mělce osedlány, či jen podklínovány na smyk.</p> <p>15 – chybné řešení nasazení paty krovu věže na mladší podvlečený krov valbové střechy, a to opřením přes bačkory, klíny. Netesařsky nasazené šikmé vzpěry působí proti průvěsu krokví.</p> <p>16 – stávající pata hranice krovu věže s chybně odstraněnými rozpěrami, chybně opřená do mladšího krovu valbové střechy. Volné podvlečené trámy, do kterých jsou opřeny šikmé vzpěry.</p> <p>17 – druhotně odstraněné stojky v plných vazbách ležaté stolice mladšího krovu valbové střechy v místě nasazení krovu věže.</p> <p>18 – druhotné opření vazáku do vyzdřeného pilíře po odstranění stojky v plné vazbě ležaté stolice mladšího krovu valbové střechy v místě nasazení krovu věže.</p>

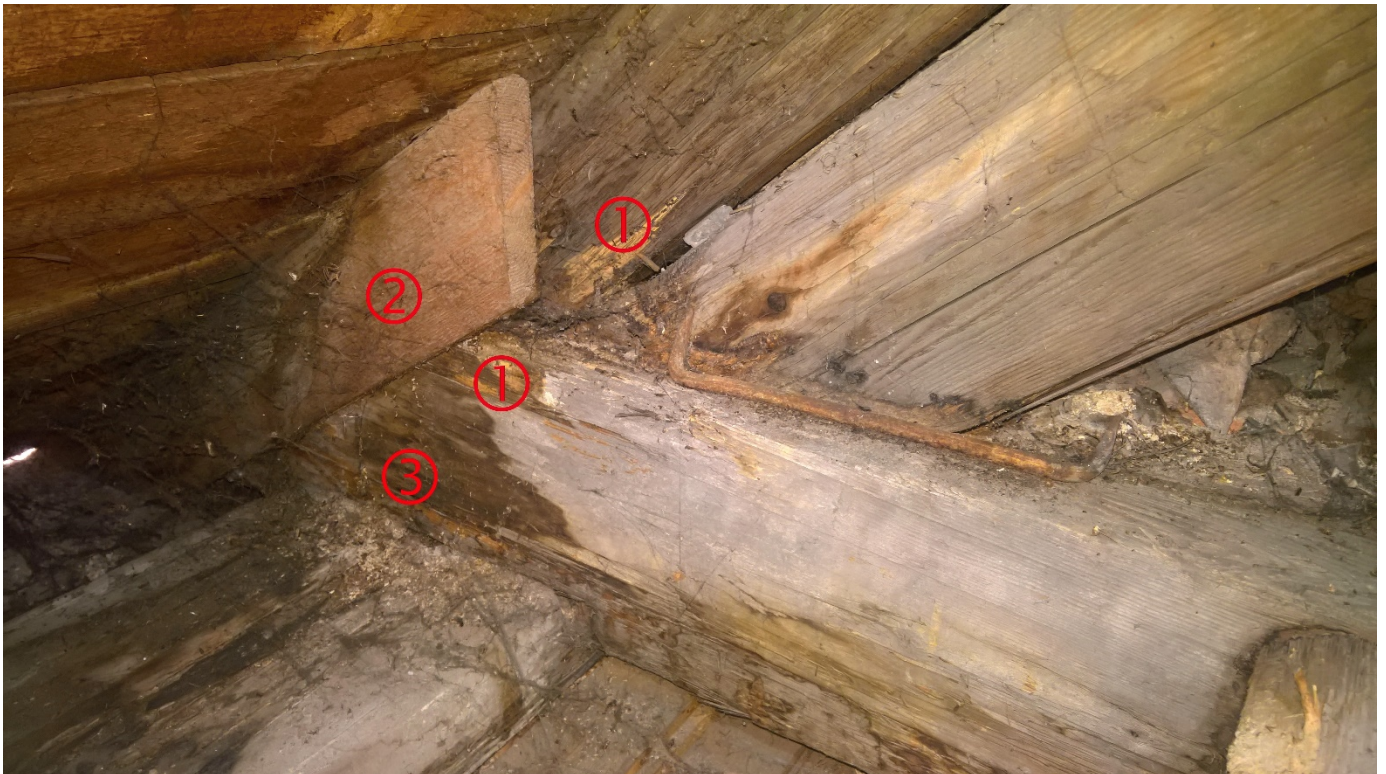
1

<p>Detaily závad Číslování detailů v textu odpovídá značení ve fotopříloze</p>	<p>2.12</p>	<ol style="list-style-type: none"> ① - napadení trámů, zejména pozednic a pat krokví tesaříkem vede snížení nosnosti trámů, deformaci jejich profilu a poklesu vazeb krovu. Napadení je lokální a je zasažena západní a jižní valba sedlové střechy domu. ② - netesařské obložky trámů z prken jsou chybným řešením zakrývajícím napadení trámů tesaříkem a dřevokaznou houbou. ③ - napadení trámů dřevokaznou houbou v místech zatékání dešťové vody. Je postižena západní valba a západní úžlabí sedlové střechy. ④ - netesařské řešení spojů vazeb krovu při výměně a doplňování prvků. Především použití nevhodného spojovacího materiálu: drátových kramlí, které trhají trámy a v tahu se deformují, a drátových hřebíků, které při namáhání nezaručují pevnost spoje a ve vlhku odreznou. Dále použití nevhodných typů spojů: spoje na sráz jsou náchylné při změně směru zatížení k usmyknutí. Použití špatné technologie těžby a skladování dřeva v doplněných prvcích krovu má za následek vznik výsušných trhlin v tělech trámů. Všechny tyto závady jsou patrné jak doplněných prvcích krovu věže, tak krovu domu. ⑤ - přeřezání tektonických prvků krovu při vkládání ocelových nosníků k vyvěšení záklopových stropů se dotklo především pozednic na východní straně krovu valbové střechy. ⑥ - pokles plných vazeb při nahrazení sloupků zděnými pilíři se projevilo na styku krovu věže s krovem valbové střechy domu. ⑦ - vyřezání a odstranění tektonických prvků krovu při vkládání mladších konstrukcí se dotklo především vazných trámů, rozpěr a vzpěr. ⑧ - podložení tektonických prvků krovových konstrukcí bačkorami a podkladnicemi na sráz, jejich přibíjení drátěnými hřebíky, či jednosměrné utahování prosti smyku dřevěnými klíny má charakter provizorního řešení havárie krovu. Vyskytuje se především na styku krovu věže

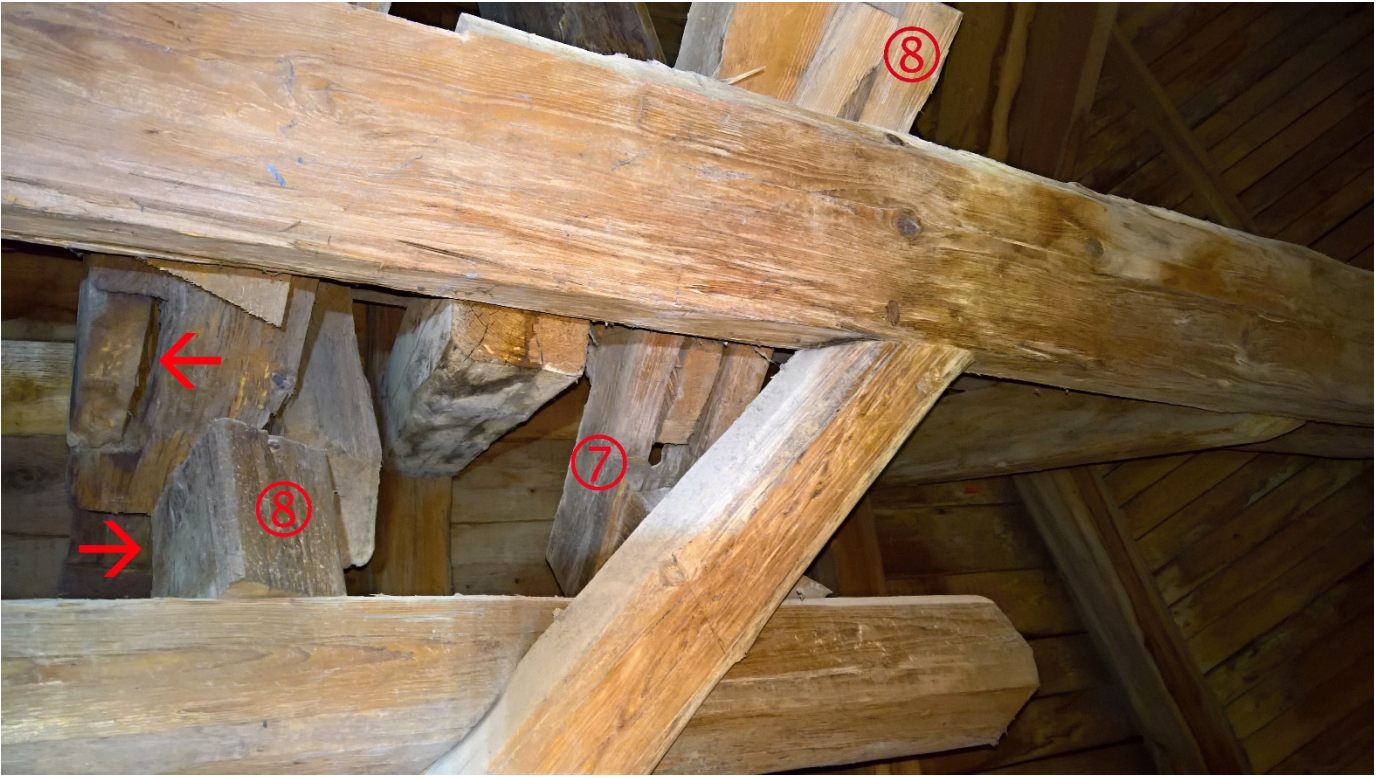
8

<p>s krovem valbové střechy domu.</p> <p>⑨ - odstranění konstrukcí staršího krovu střechy domu vedlo při zachování věže k utilitárním řešením podepření jednotlivých prahových trámů jejího krovu. Odstraněny byly vaznice, sloupky a šikmé vzpěry a zatížení přeneseno do bačkor, osedlaných mělkými sedly na plnou vazbu mladší ležaté stolice.</p> <p>⑩ - netesařské montážní řešení doplněných prvků krovu představují především fošnové kleštiny a hambalky se šroubovými spoji.</p> <p>→ - označuje potencionálně nebezpečné místo možné havárie.</p>
--	--	---
